EKSPERTYZA MYKOLOGICZNA **budynku mieszkalnego wielorodzinnego z częścią** **usługową**

Adres obiektu:	Radom, ul. Żeromskiego 58, działka nr. ew. 1
Identyfikator działki:	146301_1.0091.AR_86.1
Zlecniodawca:	Wspólnota Mieszkaniowa Nieruchomości Wspólnej nr 04-026 przy ulicy Żeromskiego 58 w Radomiu

Opracowała:	Mykolog- mgr inż. arch Piotr Ukleja
Nr uprawnień bud.:	MA/075/2015
Data opracowania:	28 październik 2022
Podpis opracowującego:

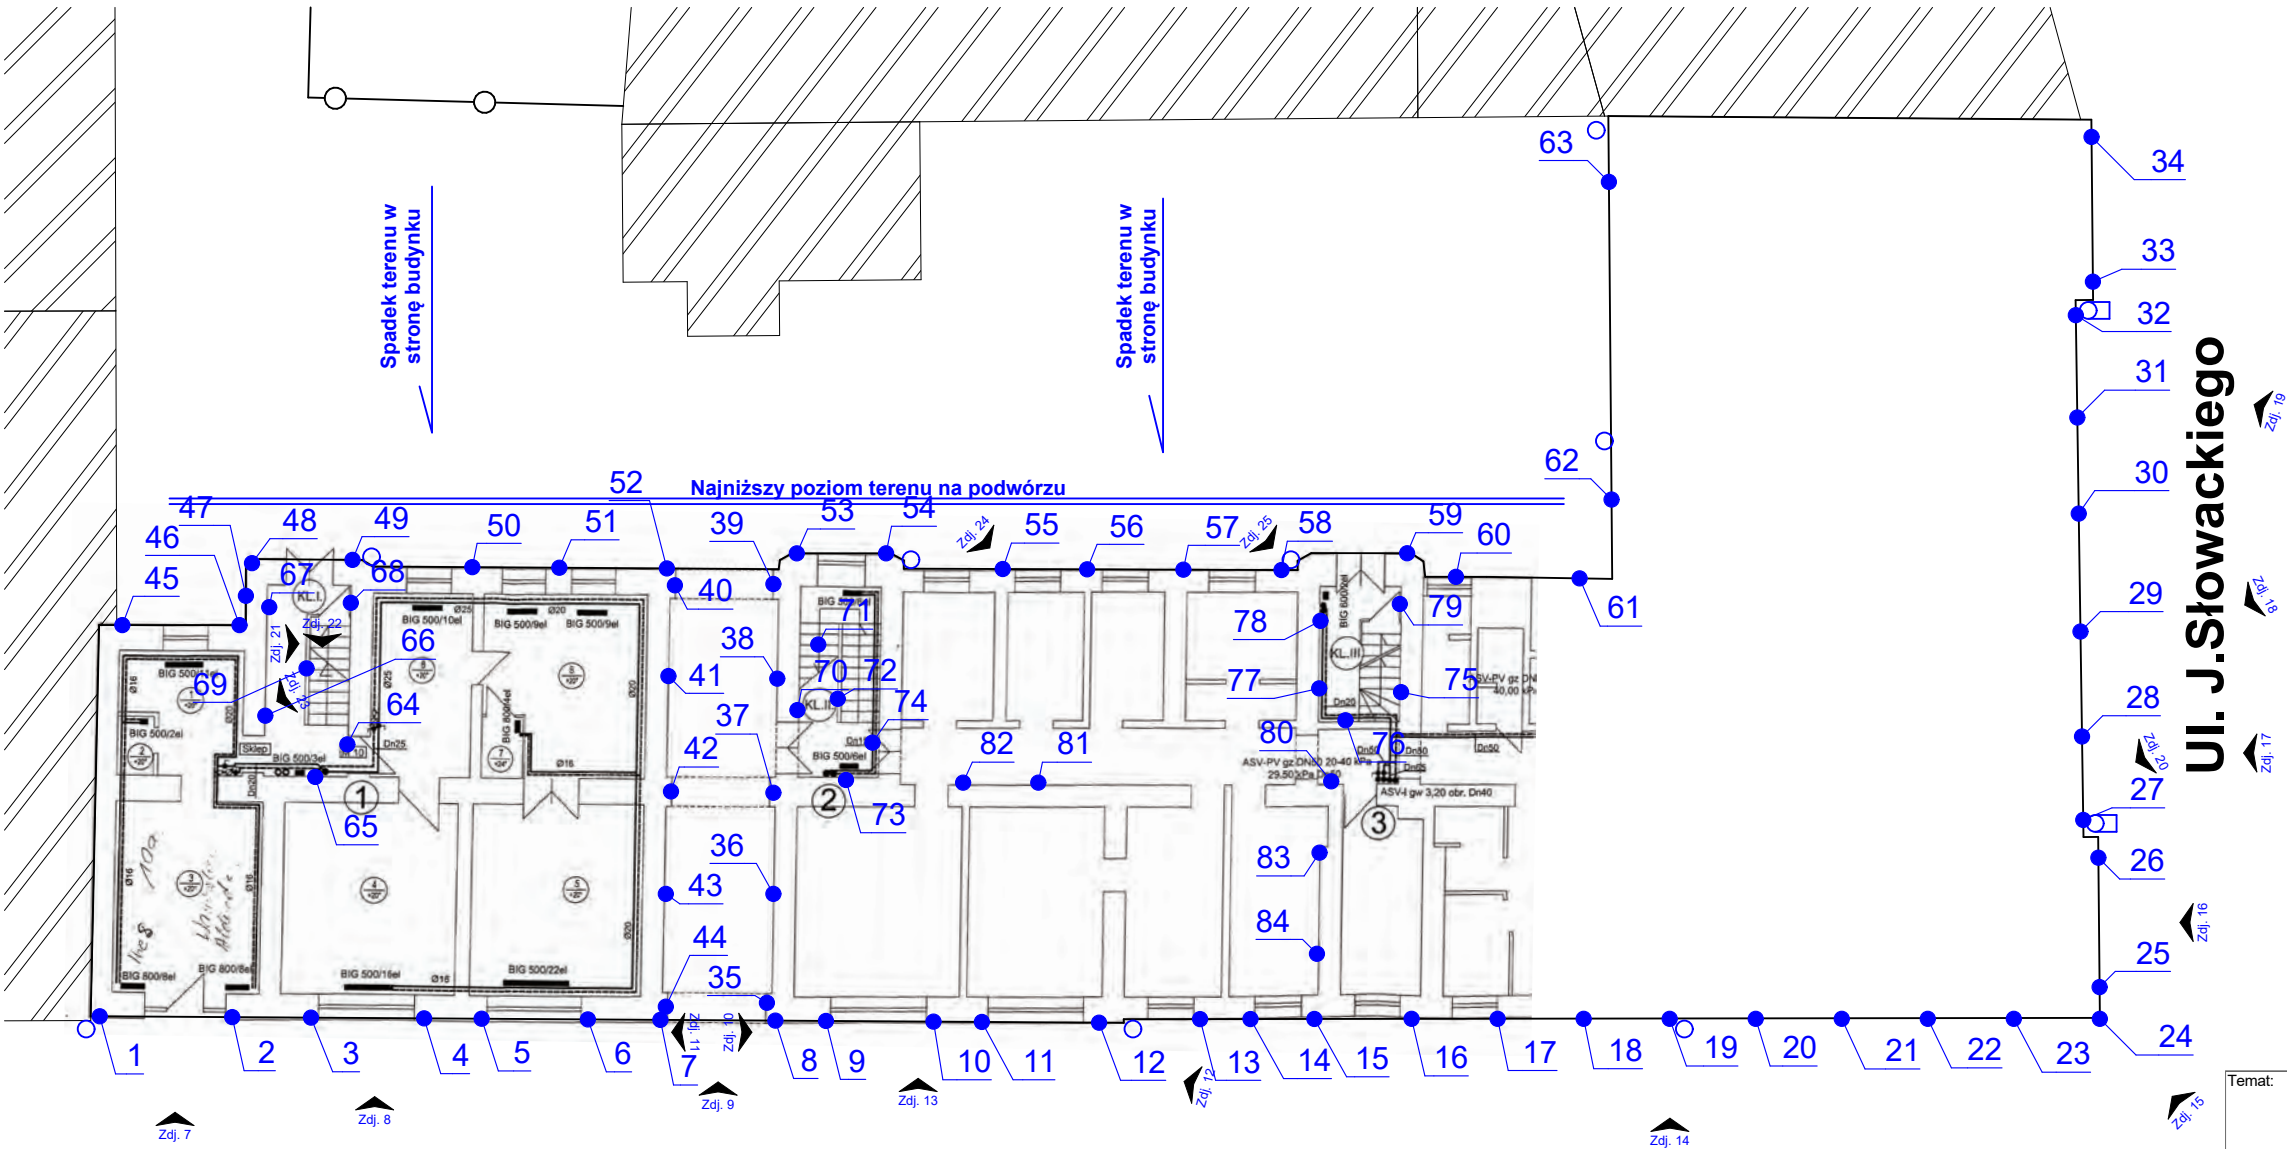
Stwierdzono zawilgocenia ścian przyziemia w stopniu podwyższonej wilgotności, średnio wilgotnym i mocno wilgotnym. Na elewacji zachodniej zawilgocenia sięgają do poziomu + 2m ppt. Rozkład zawilgoceń przedstawiono na rysunku Ek-3 - mapa zawilgoceń.

Poziom i stopień zawilgoceń przedstawiono na rysunkach Ek-2 i Ek-3

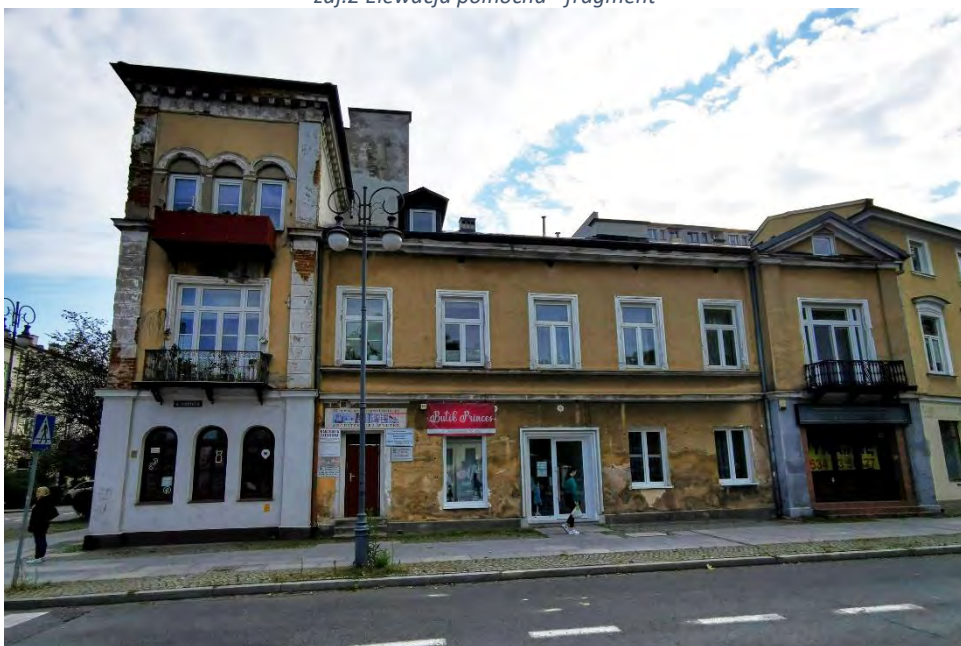
Tynki na elewacji zachodniej w części II kondygnacyjnej zdegradowane w całości na wysokości pierwszej kondygnacji, tj.: zawilgocone, odspojone, obsypujące się i z widocznymi zawilgoczeniami (zdj. 3,17,18,19,20). Tynki w tym miejscu są niejednorodne i wielowarstwowe, stwierdzono od 4 do 5 warstw tynków od wapiennych, cementowo wapiennych i cementowych na cokole.

zdj.3 Elewacja zachodnia

Należy skuć tynki na elewacji zachodniej oraz tynki mozaikowe w bramie i tynki z zaprawy klejowej na elewacji południowej. Skuć należy również tynki zawilgocone 80 cm powyżej strefy występowania wysoleń, Pozostałe tynki opukać i skuć tynki odsposone.

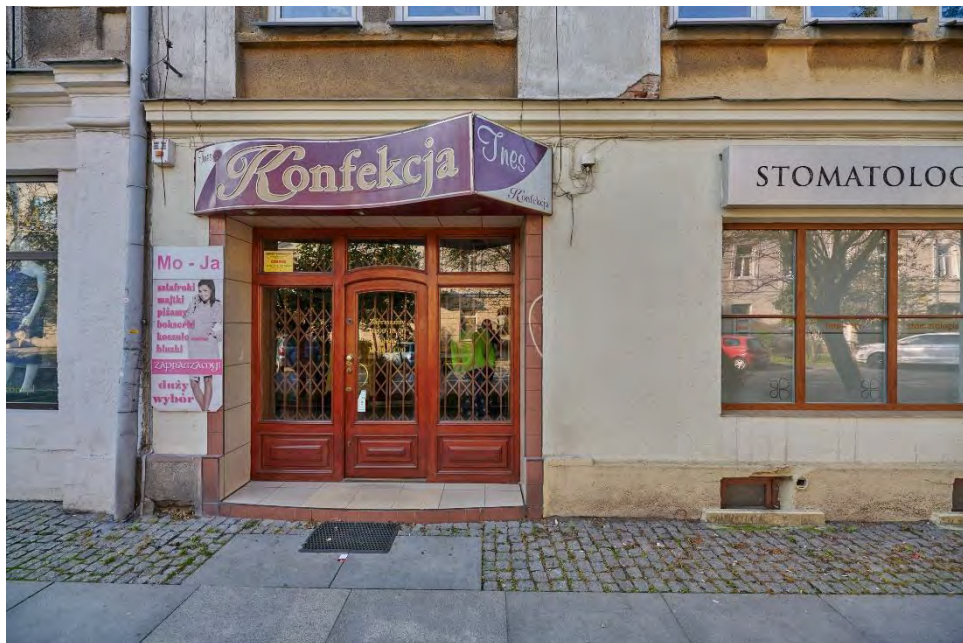
Tynki na elewacji północnej cementowo wapienne, miejscowo zdegradowane w strefie przy cokołowej (zdj.7) oraz w okolicy rur spustowych (zdj.14).

Rury spustowe stalowe ocynkowane, pokrzywione i miejscami wskazujące na nieszczelność lub minioną awarię (zdj.7,14)

zdj.7 Zawilgocenia i uszkodzenia cokołu na elewacji północnej

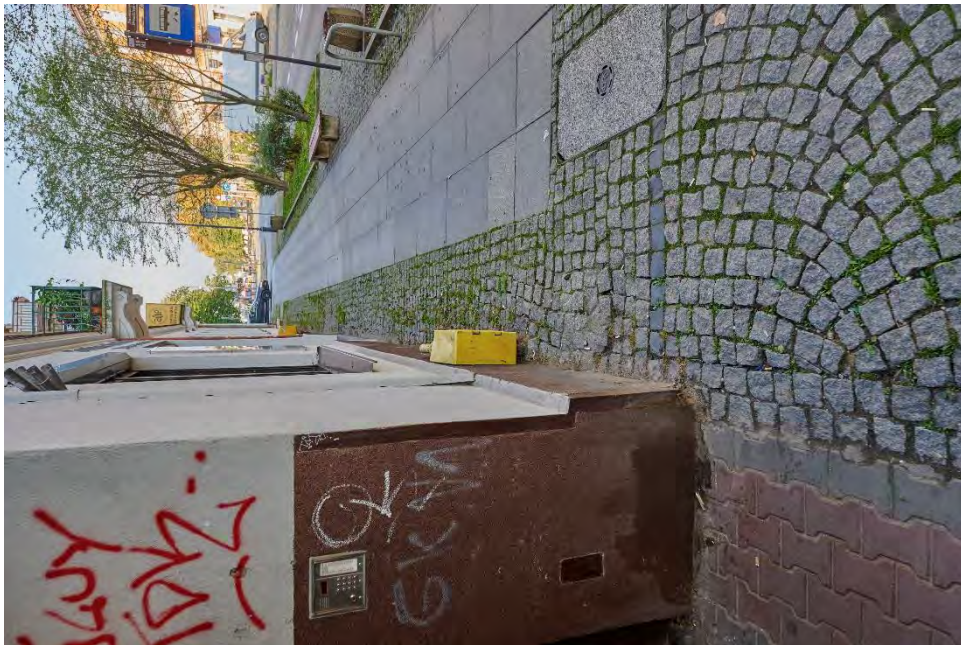
zdj.10 Brak odprowadzenia wody od budynku, zawilgocenia

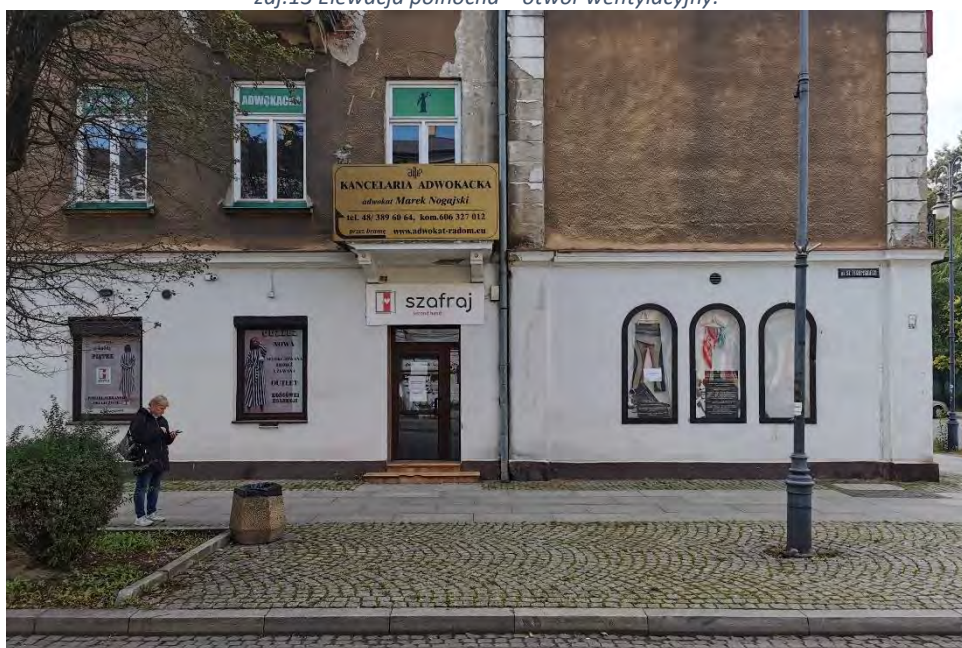
zdj.14 Fragment elewacji północnej

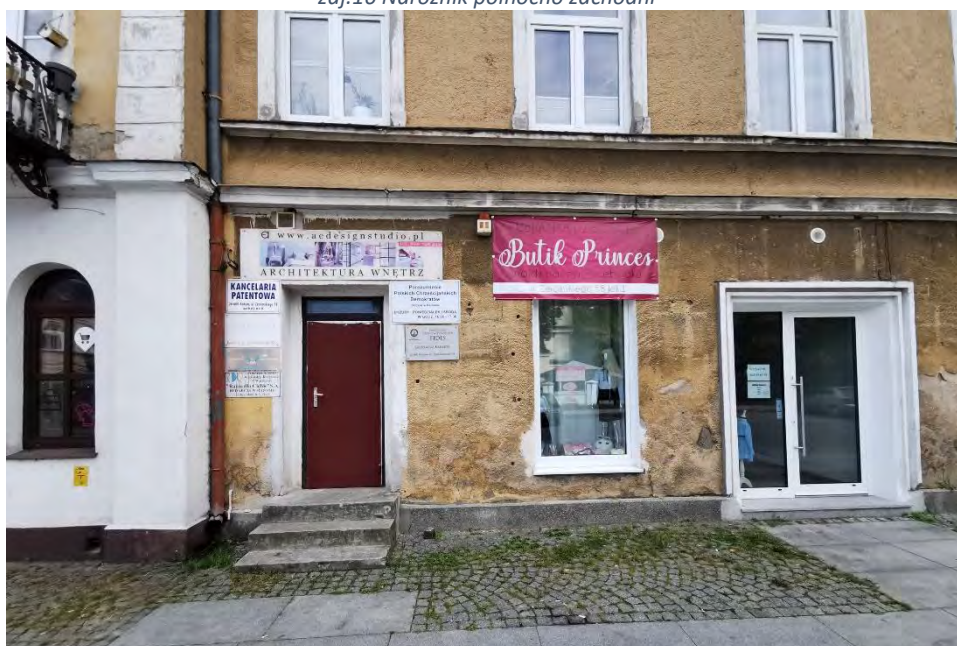
zdj.17 Fragment elewacji zachodniej- wysolenia i uszkodzenia tynków części przy cokołowej.

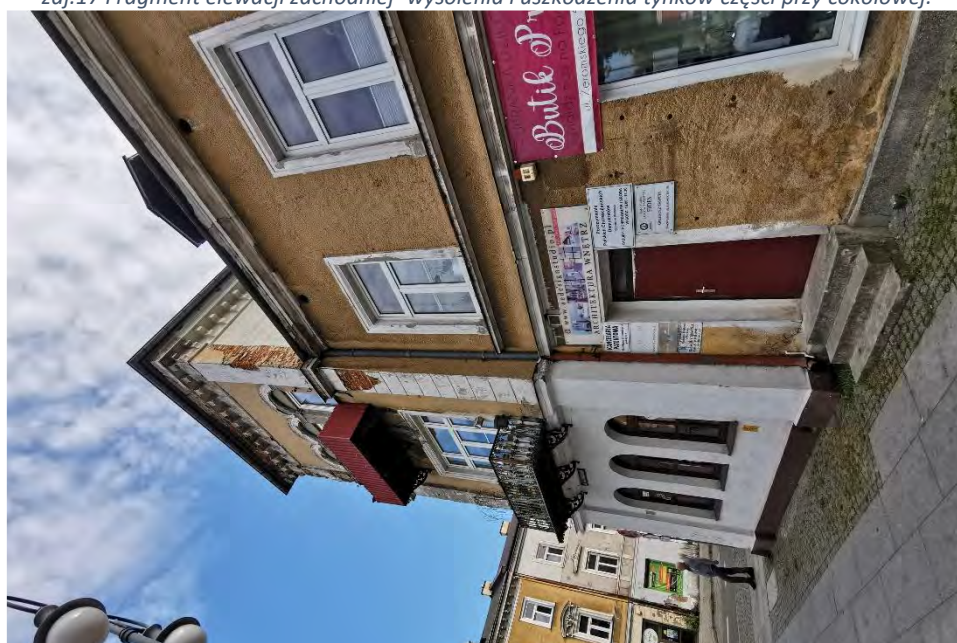
zdj.18 Elewacja zachodnia- uszkodzenia tynków części przy cokołowej

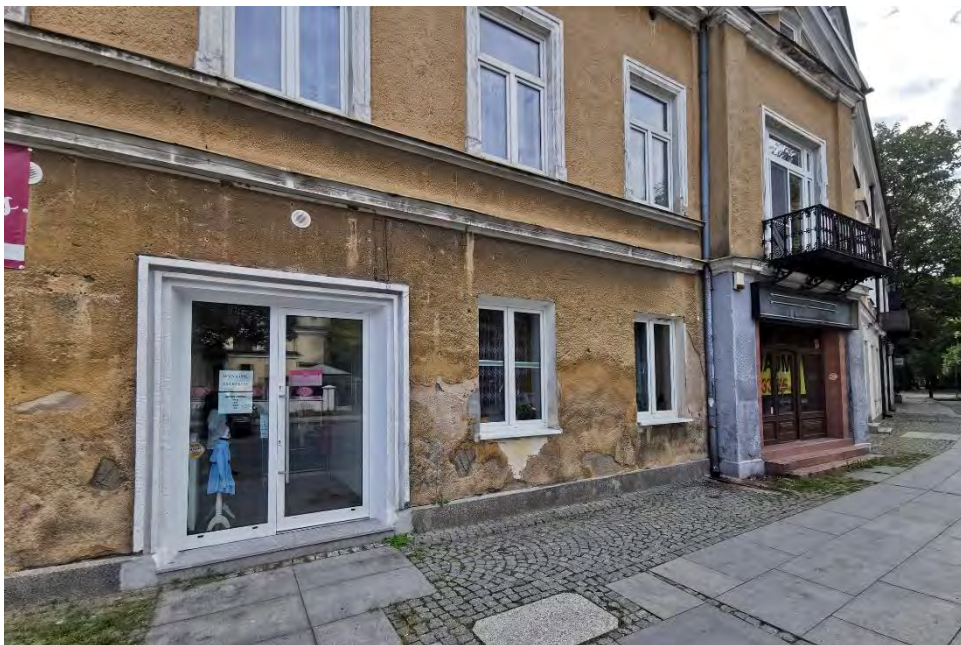
Od strony zachodniej i północnej brak spadku od budynku (zdj. 12, 13, 20, 19). Bezpośrednio przy budynku od strony zachodniej i północnej teren porośnięty kępami traw, wyrastających między kostką granitową.

zdj.19 Elewacja zachodnia uszkodzenia tynków części przy cokołowej do poziomu ok 2 m ppt

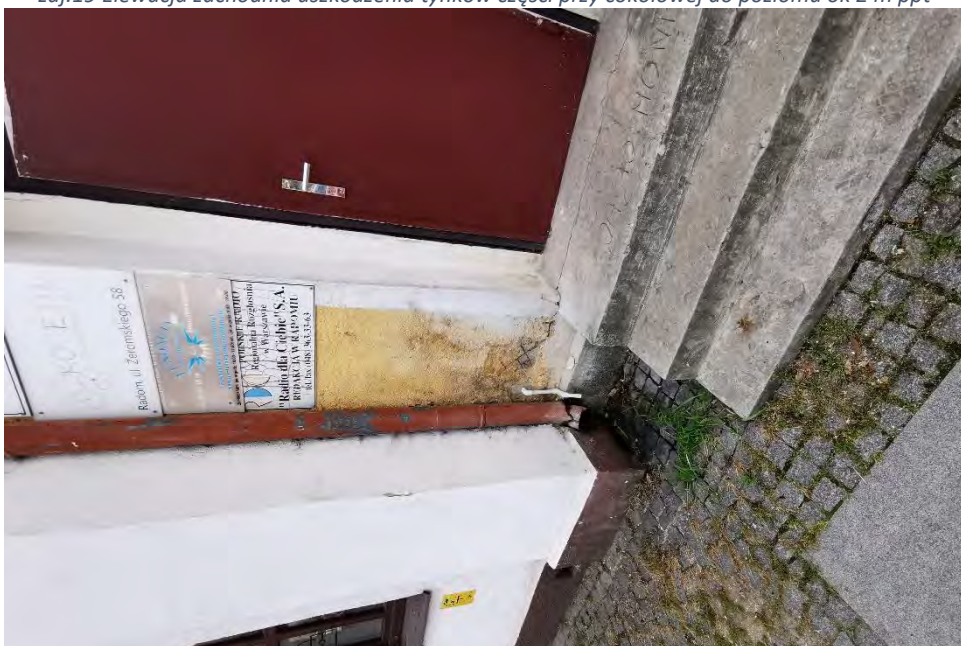
zdj.20 Brak odprowadzenia wody opadowej od budynku.

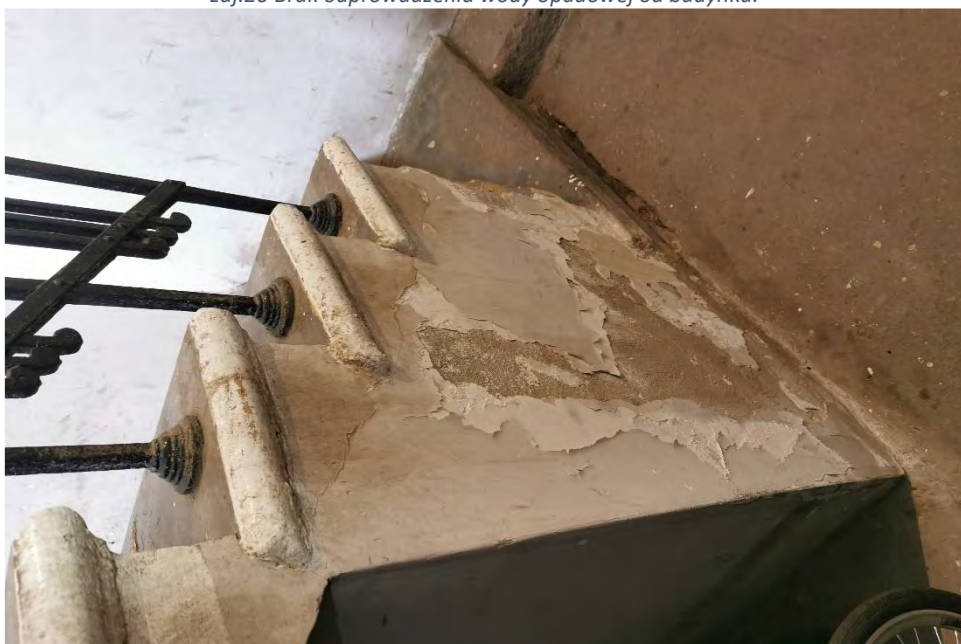
Tynki na klatkach schodowych odspojone, sypiące się, wysolone w strefie przyziemia (zdj. 21, 22,23)

zdj.21 Klatka schodowa wschodnia, zawilgocenia i uszkodzenia tynków.

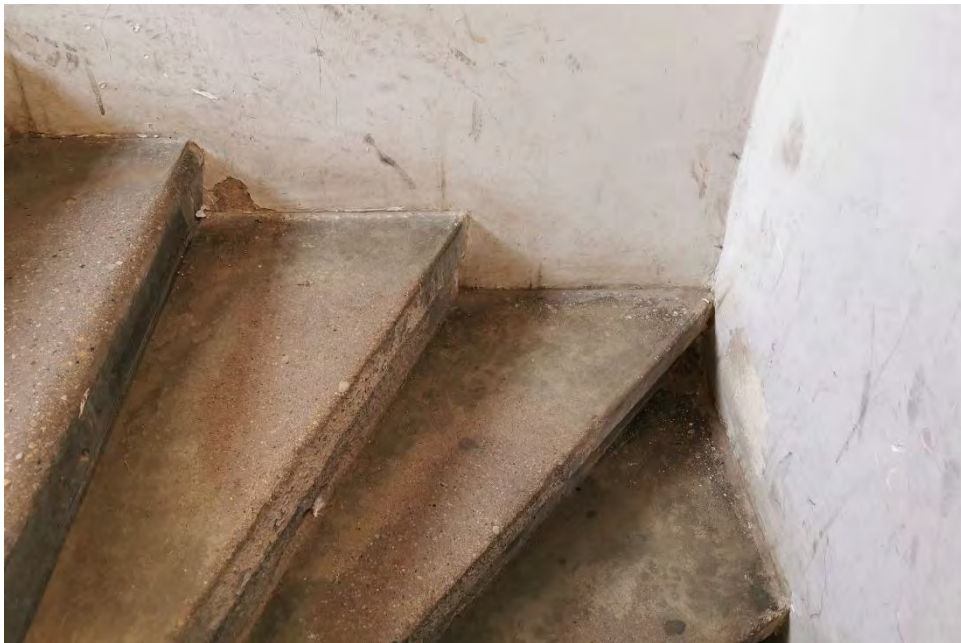
zdj.22 Klatka schodowa wschodnia- uszkodzenia tynków na skutek zasolenia i zawilgocenia.

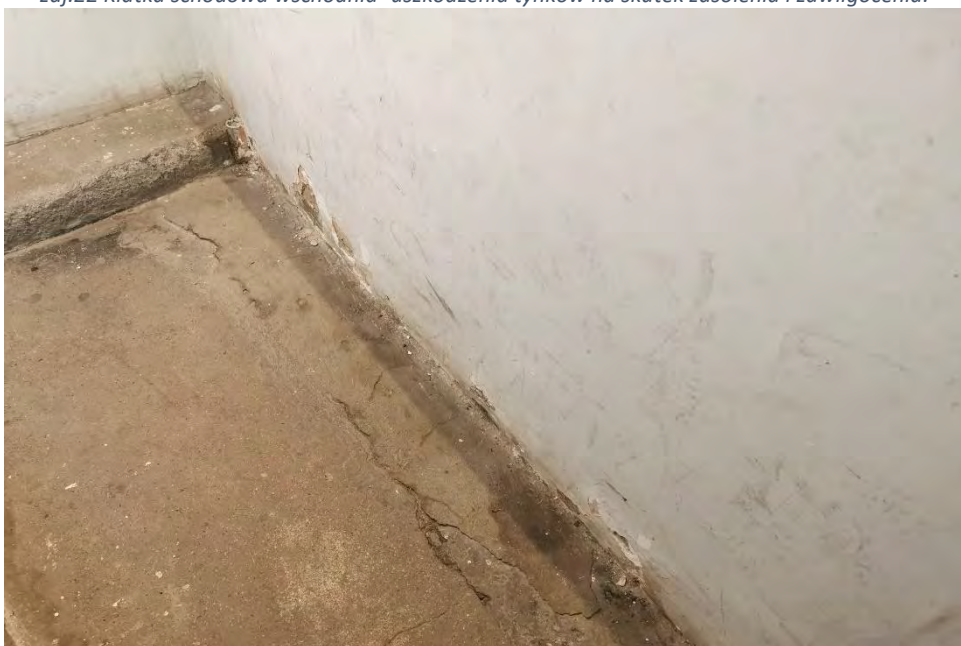
zdj.23 Klatka schodowa wschodnia- uszkodzenia tynków na skutek zasolenia i zawilgocenia

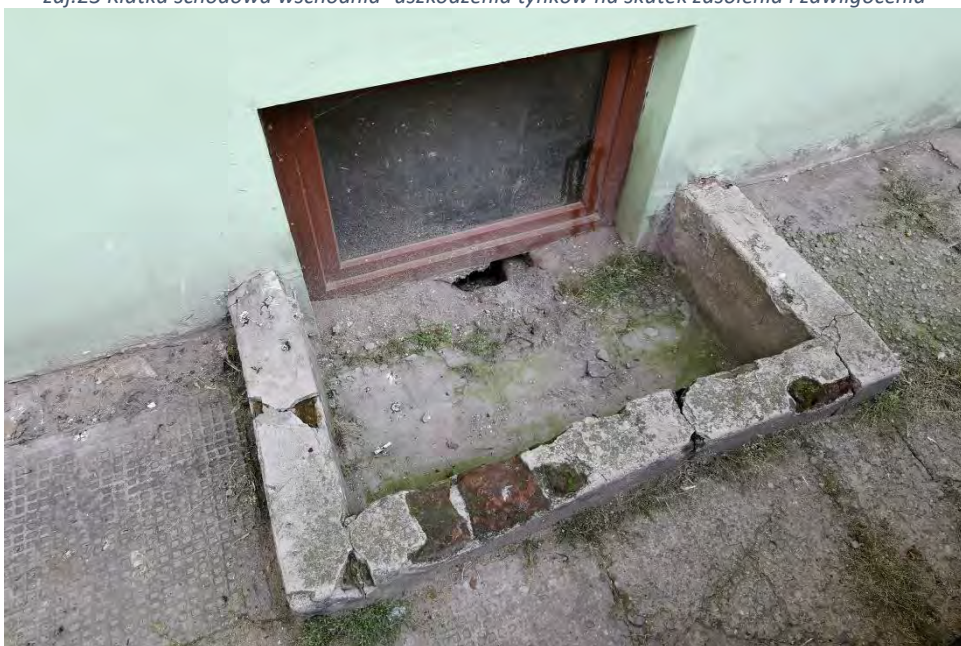
Okna piwnic współczesne i szczelne (zdj.4,7,8,24). W podokienniku okna znajdującym się w studzience piwnicznej stwierdzono otwór powodujący dodatkowe zawilgocenie piwnic (zdj. 24)

Studzienki piwniczne z betonowym dnem na poziomie nawierzchni zbliżony do poziomu podokienników. Ścianki piwnic murowane z cegły tynkowanej zaprawą klejową. Tynki popękane, spoiny popękane i wymyte. (zdj.24)

- c. Nieszczelność podokiennika okna znajdującego się w studzience powoduje dodatkowe zalewanie i zawilgocenie piwnic. Woda opadowa z dna studzienki spływa do wewnątrz piwnicy. (zdj. 24)

zdj.24 Studzienka okna piwnicznego, szczelne okno współczesne. Otwór pod oknem powodujący przecieki

Wszelkie otwory po obwodzie okien uszczelnić, ubytki uzupełnić cegłą i zaprawą montażową.

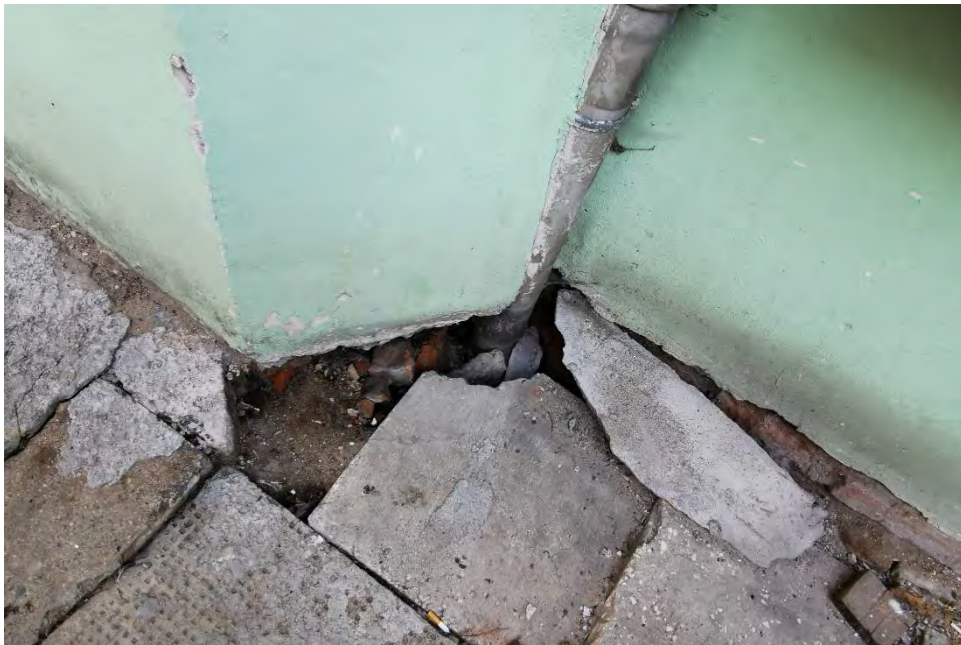
Od strony podwórza, przy rurze spustowej, stwierdzono wymyty grunt z pod nawierzchni przyległej do budynku (zdj.25).

zdz.25, Wymyty grunt przy rynnie od strony podwórza

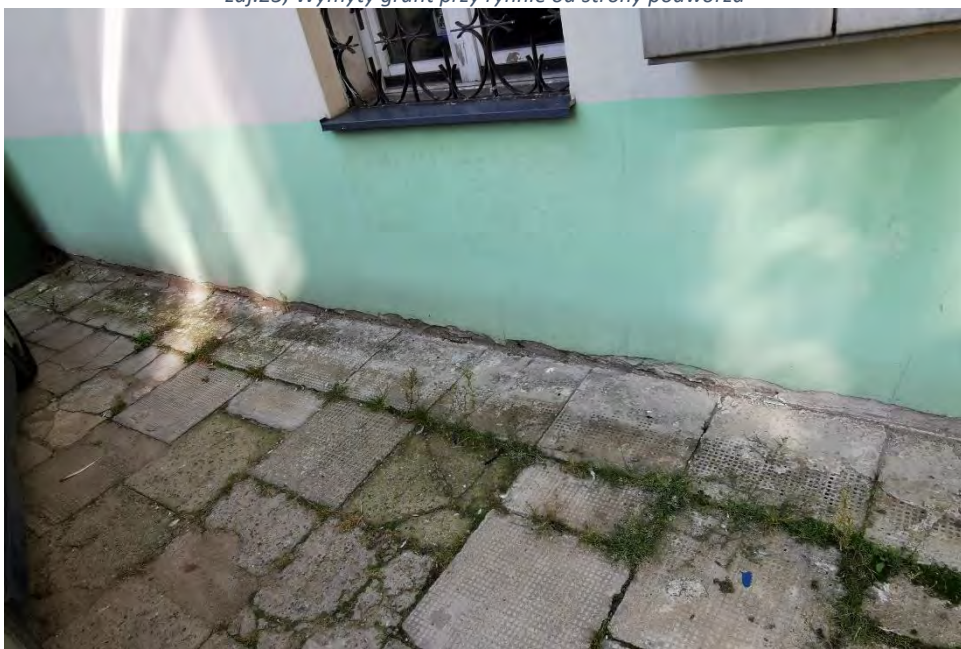
- e. Napływ wód opadowych z całego terenu podwórza w kierunku elewacji południowej. Teren ukształtowany jest w taki sposób, że najniższy poziom terenu znajduje się w odległości do 1 m od elewacji południowej, woda spływa w to miejsce z całego terenu podwórza i wnika w grunt bezpośrednio przy budynku co powoduje zawilgocenie ścian piwnic i ścian fundamentowych.

zdz.26. Najniższy poziom terenu od strony podwórza – zaraz przy budynku

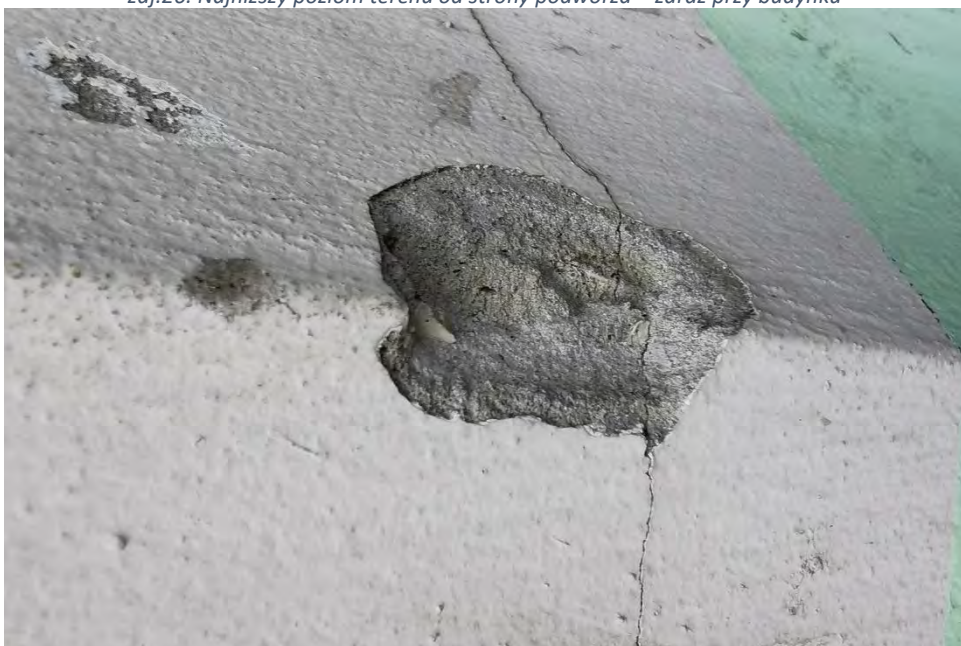
zdz.27 Zaprawa klejowa na podmurówce od strony podwórza

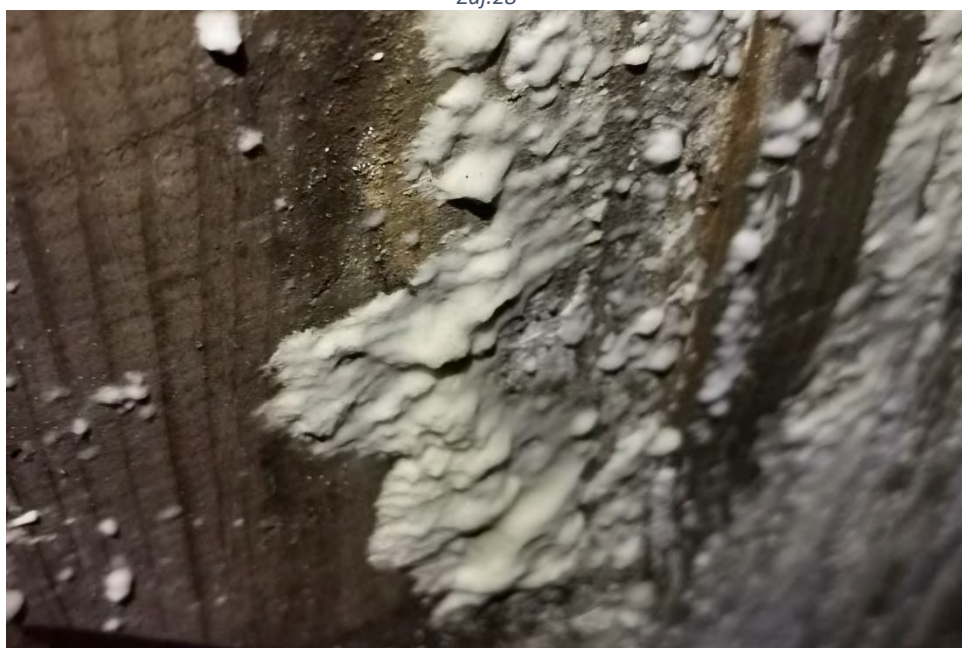
zdj.29 grzybnia grzyba domowego na drzwiach w piwnicy.

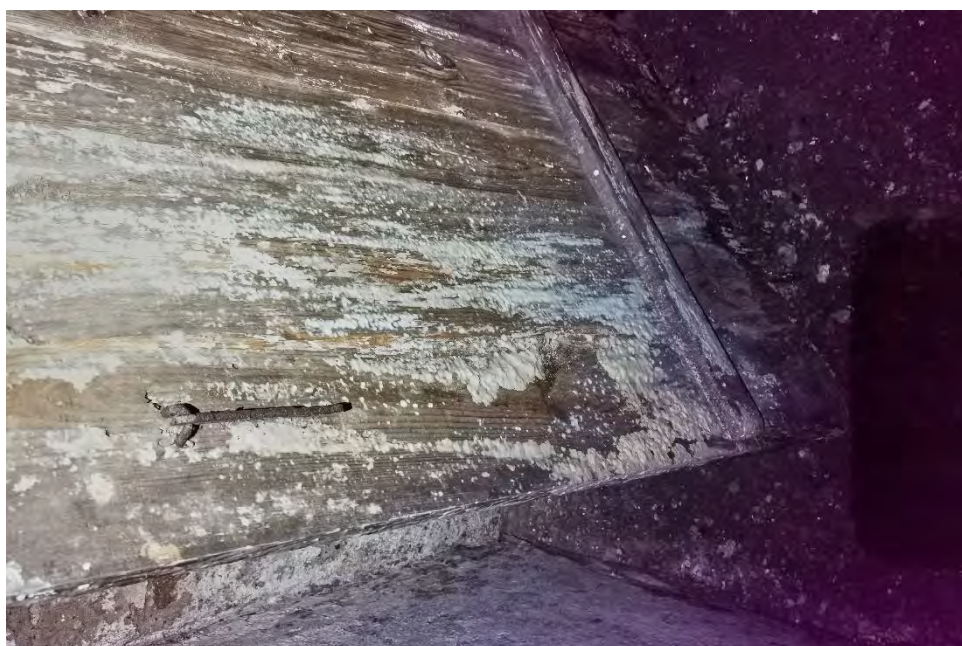
zdj.30 grzybnia grzyba domowego na drzwiach w piwnicy.

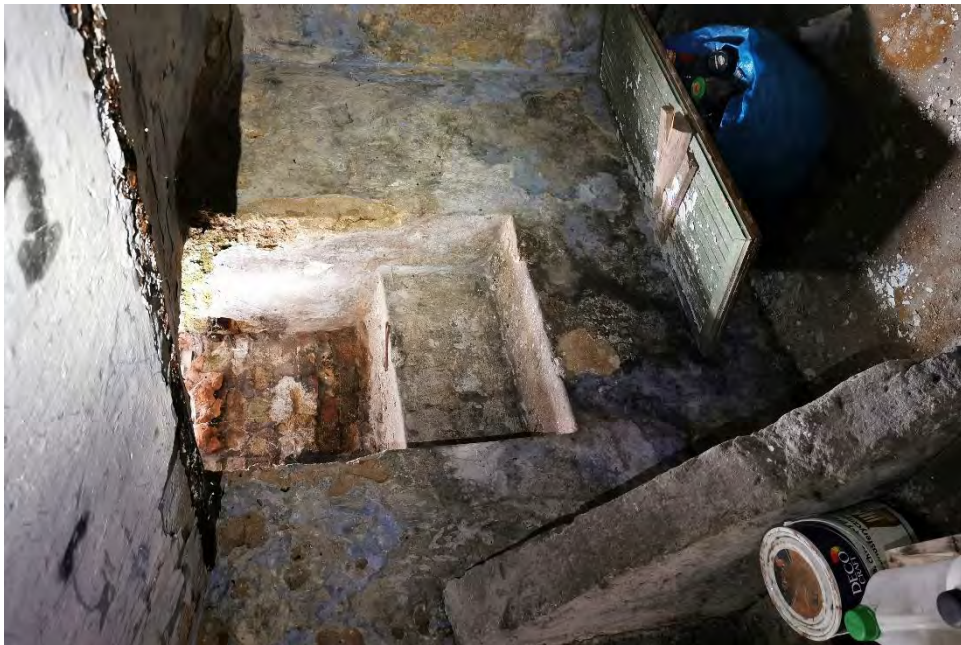
W piwnicy tynki zdegradowane w całości, odspojone, obsypujące się, z licznymi wykwitami solnymi, porośnięte koloniami grzybów pleśniowych (zdj. 40, 33,31,44,46).

zdj.31 Zdegradowane tynki piwnicy

Zaleca się skucie 100 % tynków piwnic. Tynki są w całości zdegradowane lub porażone przez grzyby pleśniowe, ponadto skucie tynków ułatwi osuszenie piwnic.

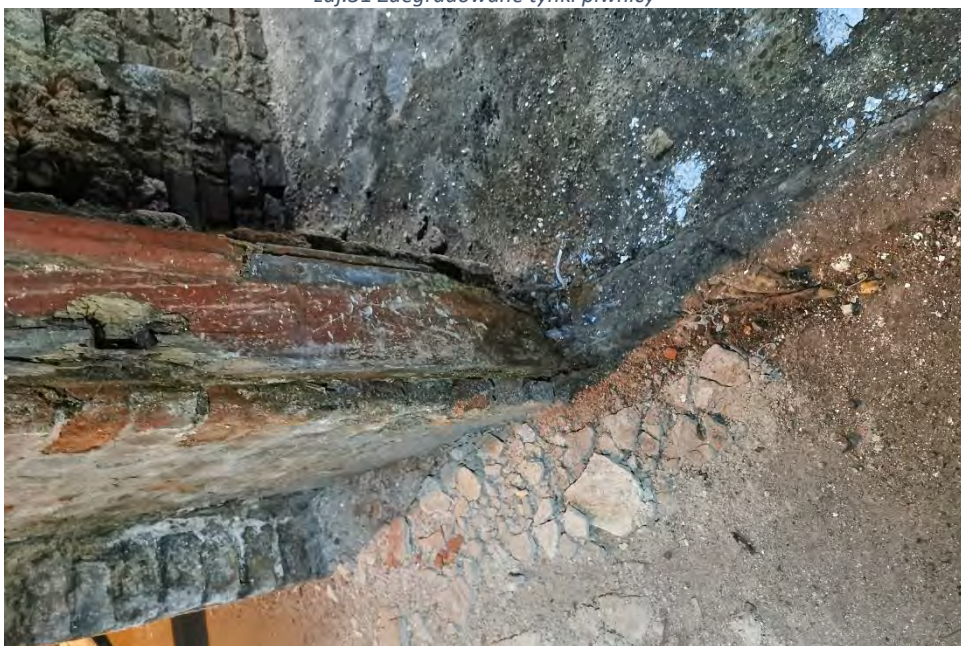
zdj.32 Korozja biologiczna stolarki drzwiowej

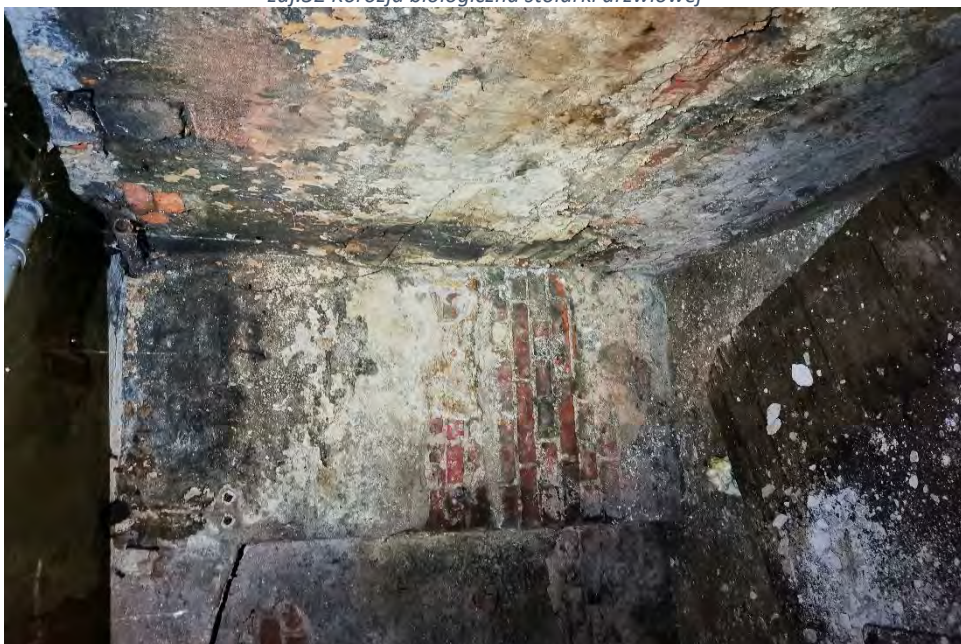
zdj.33 Kolonie grzybów pleśniowych na ścianach piwnicy, wysolenia i odspojenia tynków.

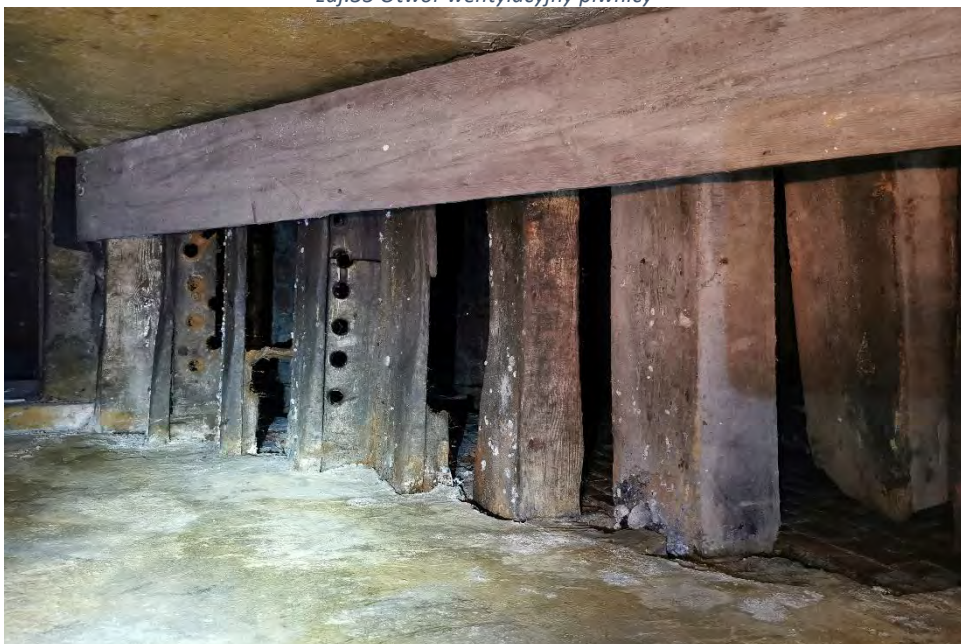
zdj.36 Porażone biologicznie i spożytkowane schody piwnicy

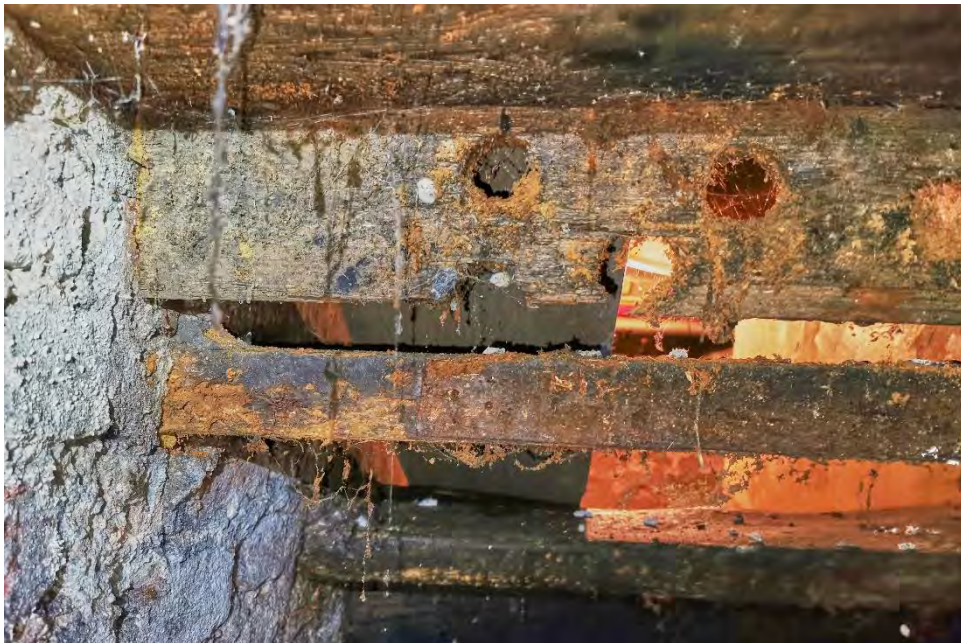
zdj.37 Porażone biologicznie i spożytkowane schody piwnicy

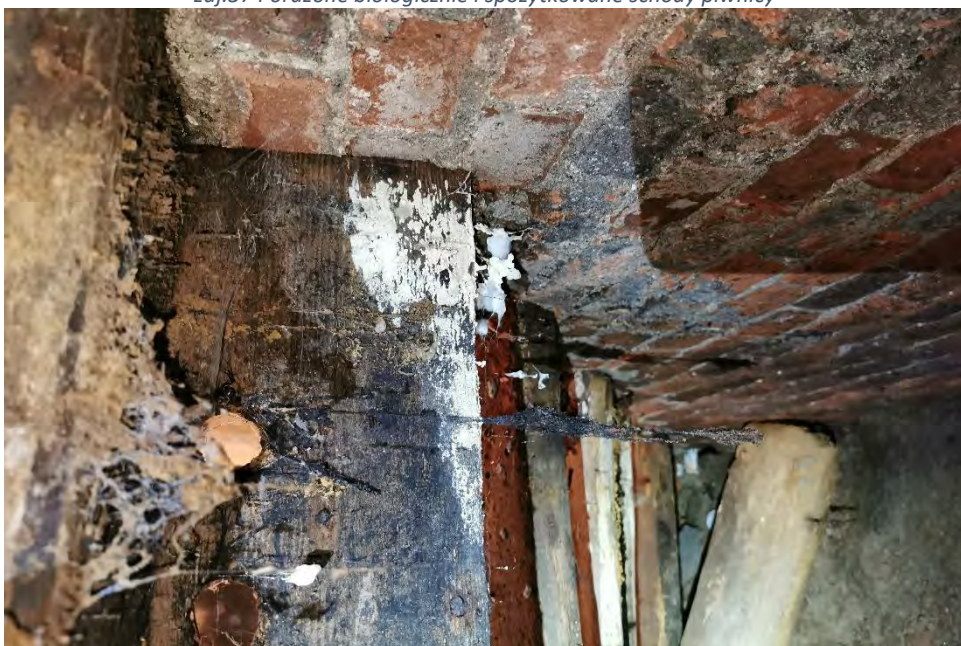
zdj.38 Grzybnia grzyba domowego na schodach

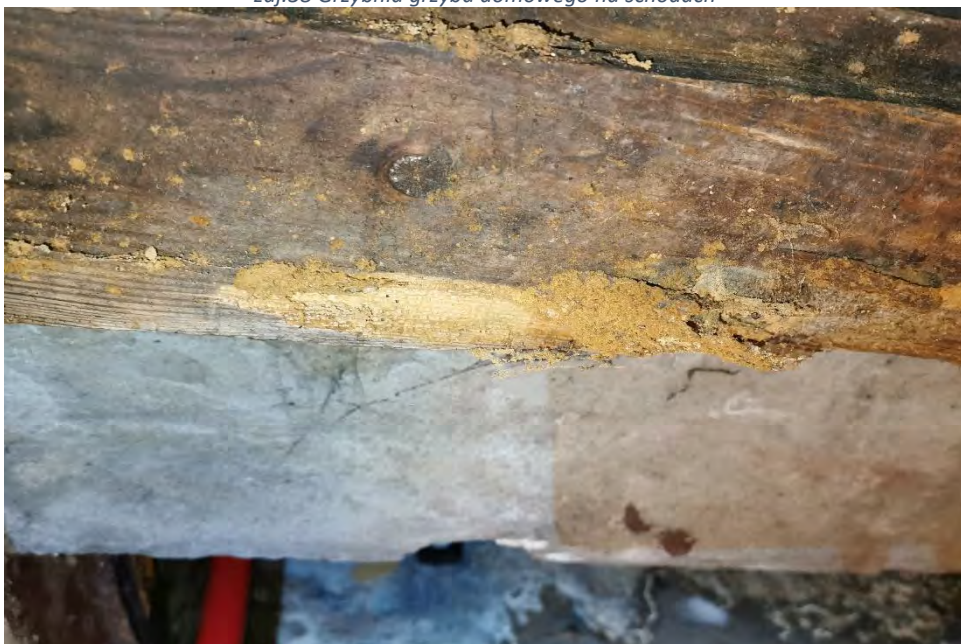
zdj.39 Korozja biologiczna stolarki drzwiowej piwnicy

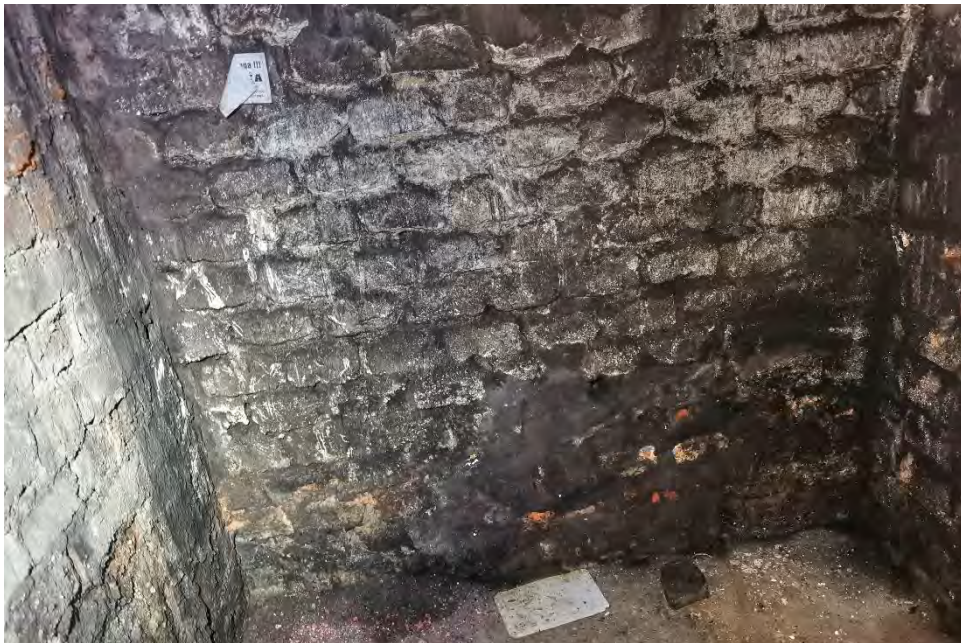
zdj.40 Kolonie grzybów pleśniowych w piwnicy

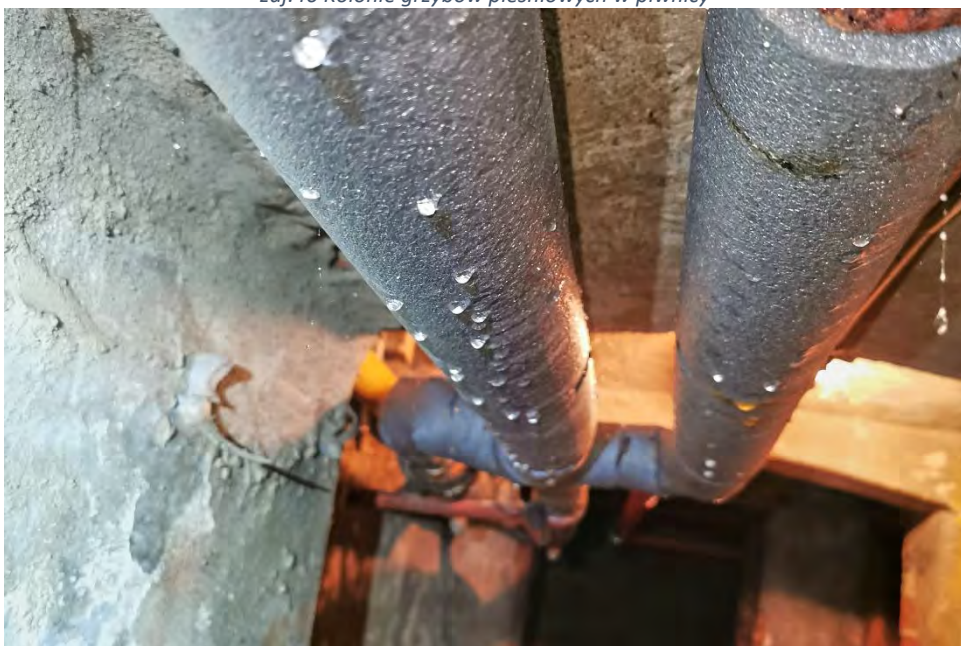
Stwierdzono występowanie wody kondensacyjnej w formie kropli wody na powierzchni rur instalacji wewnętrznych poprowadzonych pod sufitem, oraz na powierzchni ścian zewnętrznych (zdj.41,42).

- d. Wilgoć kondensacyjna. (zdj. 41 42). Wilgoć w wyniku kondensacji powstaje, gdy pewne nagromadzone masy powietrza wypełnione parą, obniżają temperaturę do punktu rosy w kontakcie z zimnymi powierzchniami. Wilgoć wykrapla się na powierzchni ścian, posadzek i stropów powodując ich zawilgocenie.

zdj.41 Wykraplanie się wilgoci na otulinach instalacji.

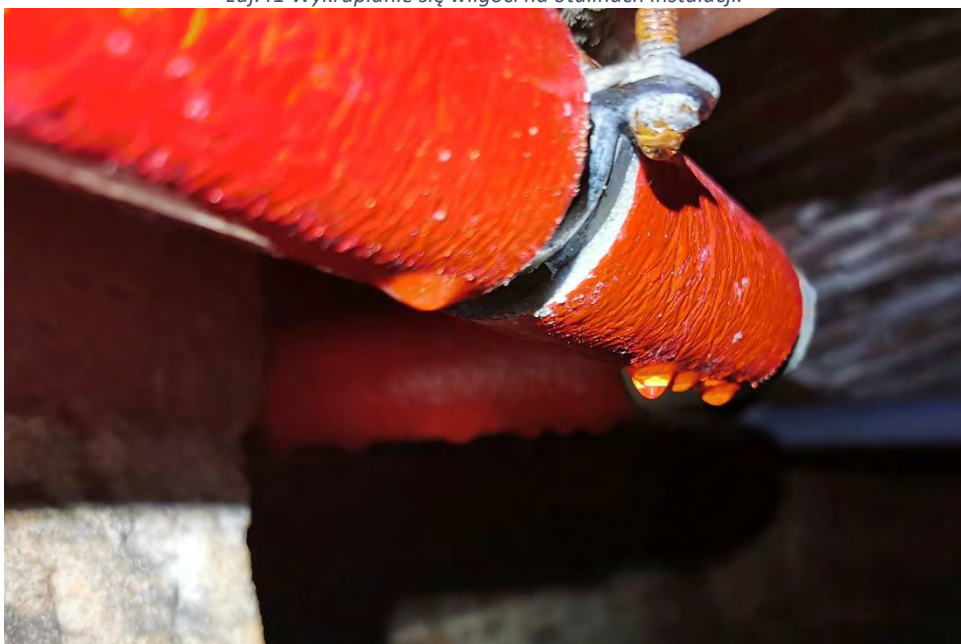
zdj.42 Wykraplanie się wilgoci na otulinie instalacji

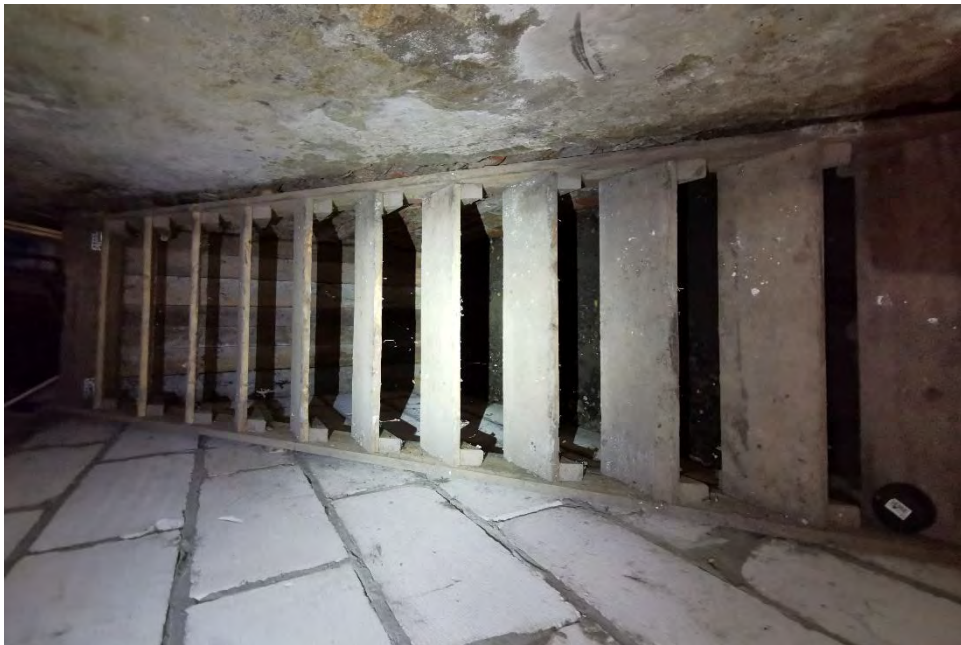
zdj.43 Schody o niewystarczającej nośności

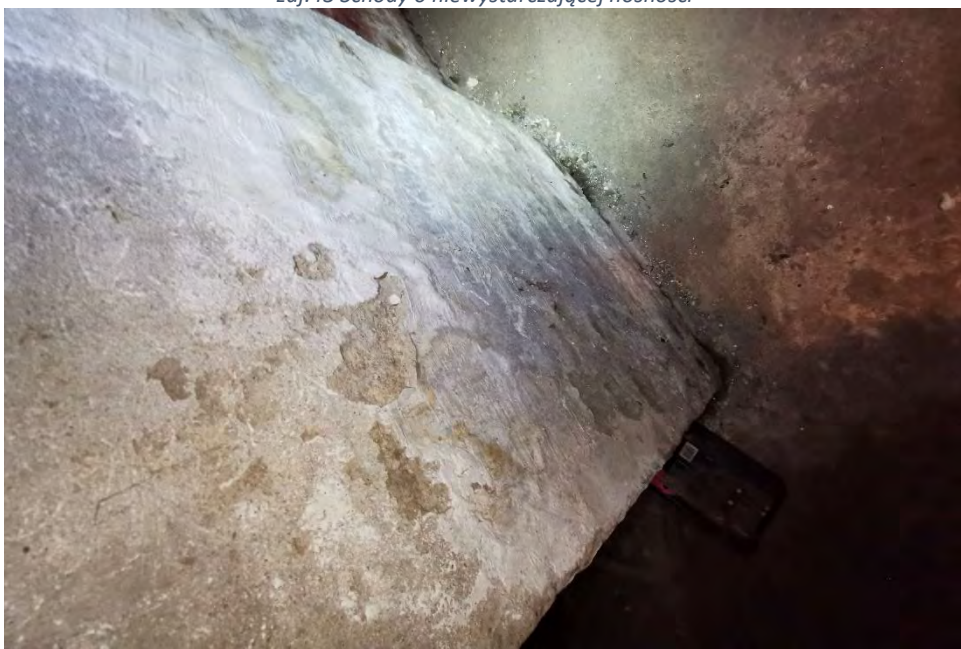
zdj.44 Odspojone i wysolone tynki

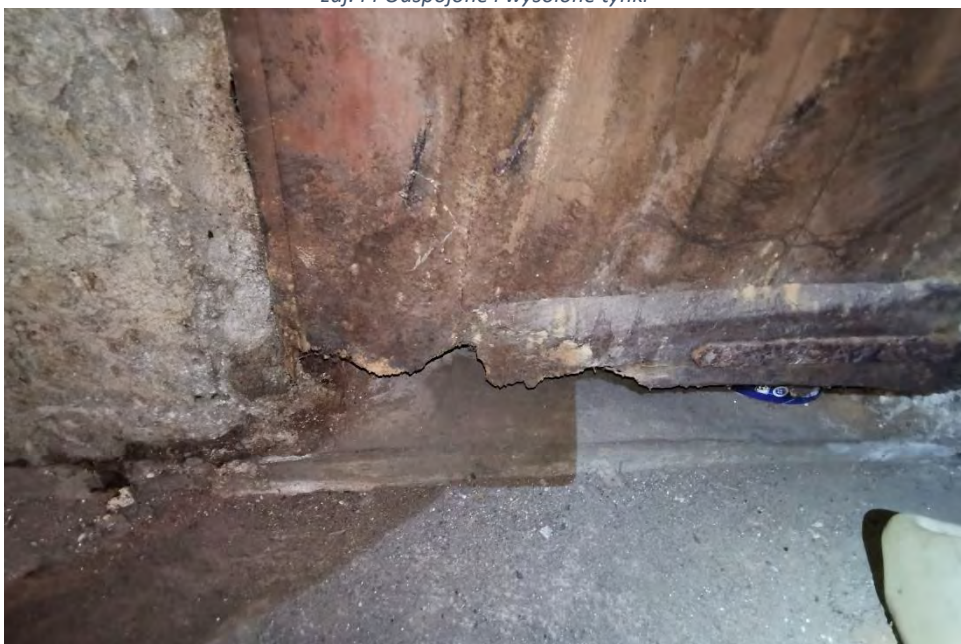
zdj.45 Korozja biologiczna stolarki drzwiowej piwnicy
