EKSPERTYZA MYKOLOGICZNA **budynku mieszkalnego wielorodzinnego z częścią** **usługową**

Adres obiektu:	Radom, ul. Żeromskiego 58, działka nr. ew. 1
Identyfikator działki:	146301_1.0091.AR_86.1
Zlecniodawca:	Wspólnota Mieszkaniowa Nieruchomości Wspólnej nr 04-026 przy ulicy Żeromskiego 58 w Radomiu

Opracowała:	Mykolog- mgr inż. arch Piotr Ukleja
Nr uprawnień bud.:	MA/075/2015
Data opracowania:	28 październik 2022
Podpis opracowującego:

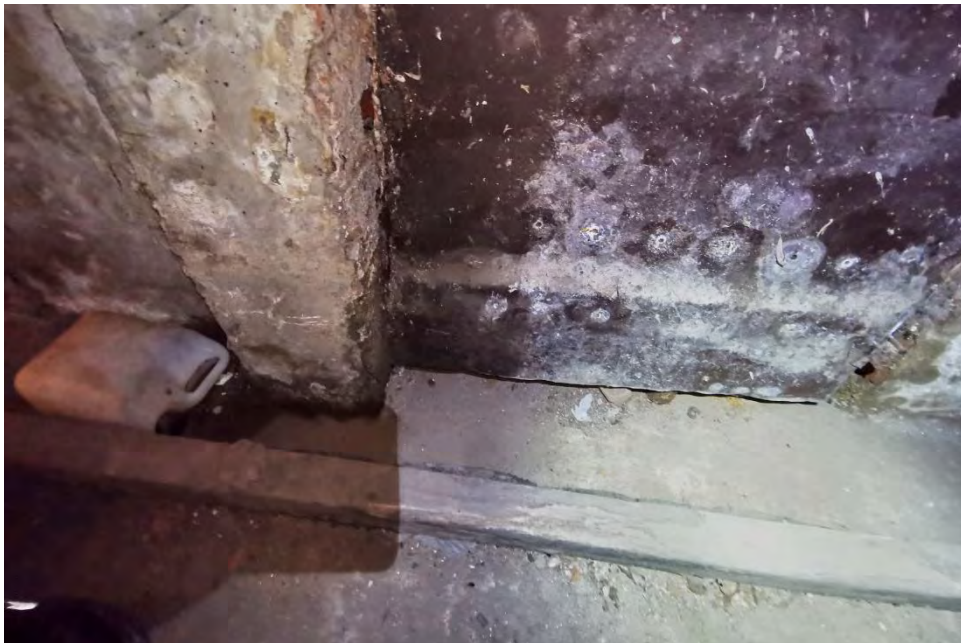
W piwnicy tynki zdegradowane w całości, odspojone, obsypujące się, z licznymi wykwitami solnymi, porośnięte koloniami grzybów pleśniowych (zdj. 40, 33,31,44,46).

zdj.46 Korozja biologiczna stolarki drzwiowej piwnicy, wysolenia i degradacja tynków

Zaleca się skucie 100 % tynków piwnic. Tynki są w całości zdegradowane lub porażone przez grzyby pleśniowe, ponadto skucie tynków ułatwi osuszenie piwnic.
