PROJEKT BUDOWLANY

KONSTRUKCYJNY

POMIESZCZENIA W BUDYNKU ZNAJDUJĄCYM SIĘ
W RADOMIU PRZY UL. PIŁSUDSKIEGO 8
DLA LOKALU 5C

do projektu budowlanego-konstrukcyjnego wzmocnienia nadproży i sposób ich wzmocnienia
w budynku usługowo - mieszkalnym

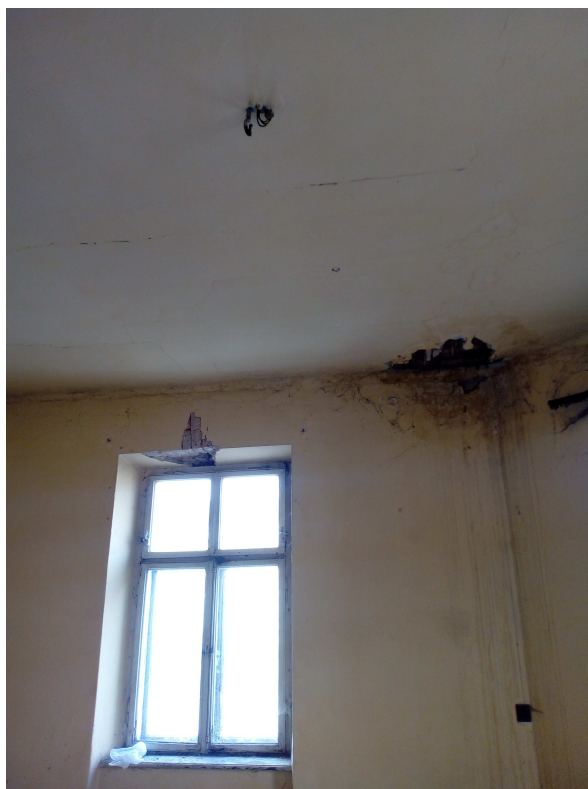
Fot. 1 - Stan ścian w opisywanym pomieszczeniu

Murowane z cegły ceramicznej pełnej na zaprawie cementowo-wapiennej o zróżnicowanej grubości. Układ ścian nośnych prostopadły. Na ścianach tynk cementowo – wapienny. W niektórych miejscach ściany są spękane. Rysy nie są duże, chociaż w niektórych miejscach dość dobrze widoczne. Szczególnie przy nadprożach pojawiły się rysy wskazujące na ich stan techniczny. Niektóre zarysowania widoczne są zarówno wewnątrz, jak i na zewnątrz budynku.

W innych miejscach także są widoczne rysy o różnej szerokości i długości oraz układzie. Występujące zarysowania spowodowane są wiekiem budynku i pracą fundamentów. Wpływ na stan ścian może mieć to, że lokal nie jest w ostatnim czasie użytkowany i narażony na zmiany temperatury. Ponadto ściany są zagrzybione i zwilgocone, co ma bardzo duży wpływ na ich stan i wytrzymałość.

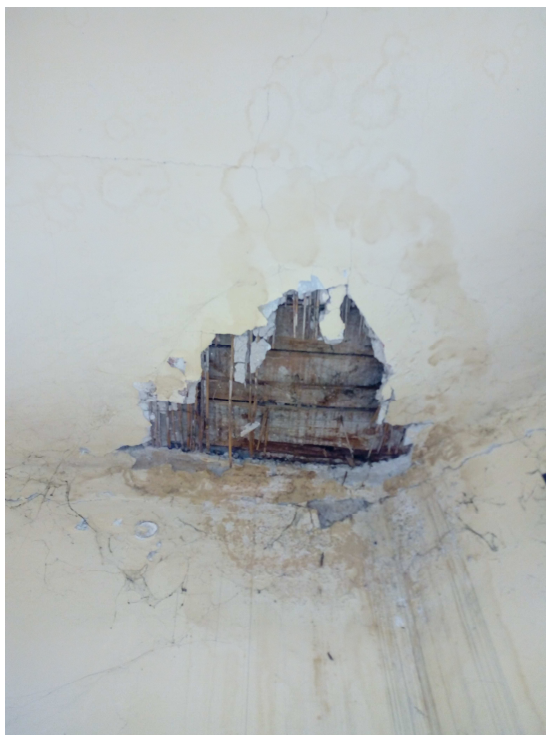
Fot. 2 - Stan stropu w opisywanym pomieszczeniu

Jak już wspomniano, w budynku stropy mają zróżnicowaną konstrukcję w zależności od kondygnacji. W piwnicy są one wykonane jako sklepienia kolebkowe. Nad parterem i piętrami elementami konstrukcyjnymi stropów są belki drewniane. Stropy tego typu są ściśle powiązane ze ścianami, dlatego ich stan ma ogromny wpływ na stropy. Stropów nad piwnicą i kondygnacjami poniżej przedmiotowego lokalu nie analizowano, bo nie są przedmiotem niniejszego opracowania. Strop nad opisywanym lokalem jest drewniany. W niektórych miejscach widoczne są elementy deskowania od spodu belek. Widoczne są miejsca, zawilgocone, które świadczą o nieszczelnościach dachu. Dlatego podczas planowanego remontu należy zwrócić szczególną

uwagę na strop, który w wielu miejscach może być zawilgocony, zagrzybiony i przegnity. Elementy sufitu w kilku miejscach odpadły.

1. Większość elementów konstrukcyjnych w budynku jest w stanie średnim.
2. Elementy stropu nad 2 piętrem podczas remontu należy dokładnie obejrzeć, a w miarę konieczności wymienić na nowe, ponieważ niektóre z nich mogą być zawilgocone i zagrzybione.
3. Ściany budynku w większości są w średnim stanie. W okolicach nadproży widać znaczące rysy i dlatego budzące wątpliwości nadproża okienne i drzwiowe należy wzmocnić, aby zapobiec powiększaniu się zarysowań i w następstwie ich ugięć.

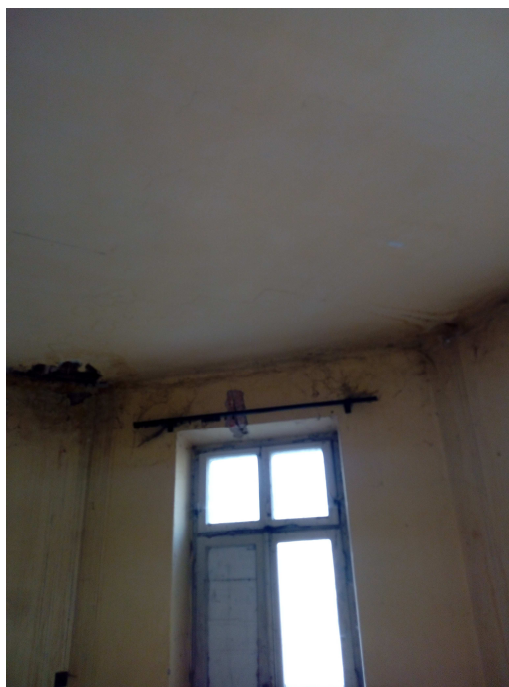
Fot. 3 - Stan stolarki w opisywanym pomieszczeniu

Stolarka okienna kwalifikująca się do wymiany na nową.

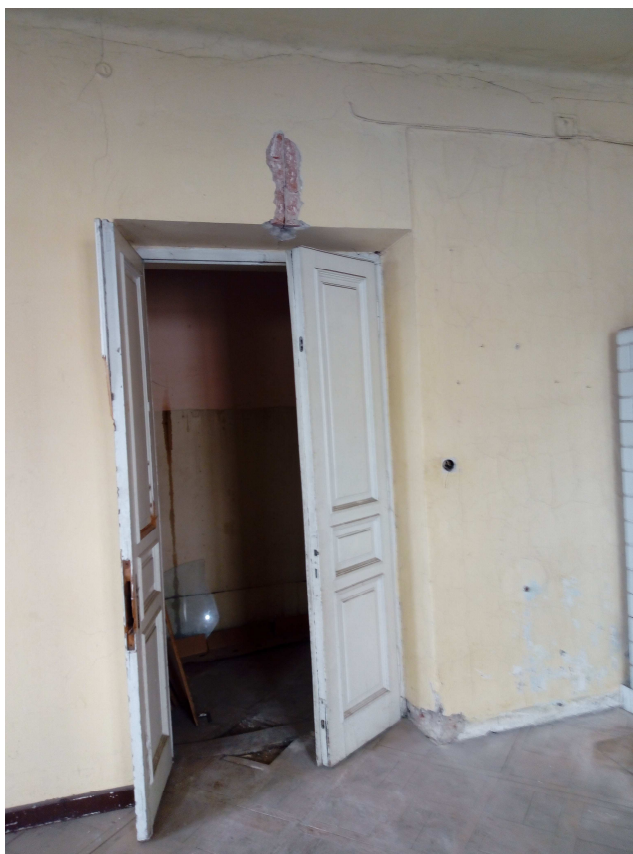
Fot. 4 - Stan stolarki drzwiowej, nadproży i posadzki w opisywanym pomieszczeniu

Podłogi i posadzki w stanie różnym. Podłogi i posadzki w pomieszczeniach narażone są na zmienne warunki termiczne, miejscowo duże zawilgocenie i odkształcenie.

Jak już wspomniano, przy niektórych nadprożach pojawiły się rysy wskazujące na ich budzący zastrzeżenia stan techniczny. Niektóre zarysowania widoczne są zarówno wewnątrz, jak i na zewnątrz budynku. W tych miejscach nadproża należy zabezpieczyć wg. schematu pokazanego poniżej.

Ze względu na stan i wiek konstrukcji, proponuje się zabezpieczyć nadproża za pomocą ram stalowych, co sprawi, że nie będzie konieczne wkuwanie się w istniejące ściany. W ten sposób nie będą one osłabiane. Po bokach ułożone pionowe blachy o przekroju 140x10mm należy zamocować w ścianie kotwami o średnicy min. $\varnothing 12$ za pomocą odpowiedniej zaprawy chemicznej, co spowoduje ich usztywnienie jako podpór pod ceowniki C140 (położone tak jak na rysunkach), które będą oparte na blachach pionowych. Po montażu konstrukcji zabezpieczającej wymiary okien zostaną zachowane bez ograniczenia ich światła. W poziomie parapetów (okna) lub progów (drzwi), także należy zamontować pasma blach 140x10mm, które będą stanowić oparcie dla pionowych elementów oraz usztywnienie dla odcinków ścian poniżej otworów. Kształtowniki i blachy należy zabudować płytami G-K ze względów estetycznych.

Aby konstrukcja nośna budynku była bezpieczna, przed pracami budowlano-remontowymi niezbędne jest wykonanie wzmocnień wymagających tego zarysowanych nadproży.
